PUNTO Nº 19 Camino que comunica con el camino de Santiago

**PUNTO Nº 24: CEMENTERIO DE DE ARLEGUI Y VISTAS PANORÁMICA SOBRE LA CENDEA**

## PUNTO Nº 25 ESCOMBRERA DE POTASA EN LAS ARRUBIAS ENTRE ESPARZA-ARLEGUI

PUNTO Nº 26 VERTEDERO DE ESCOMBROS DE ESPARZA

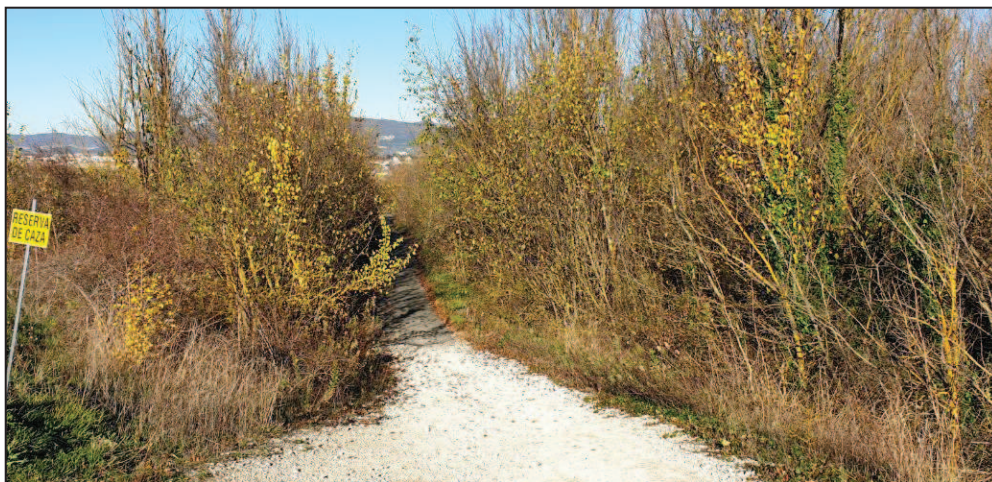
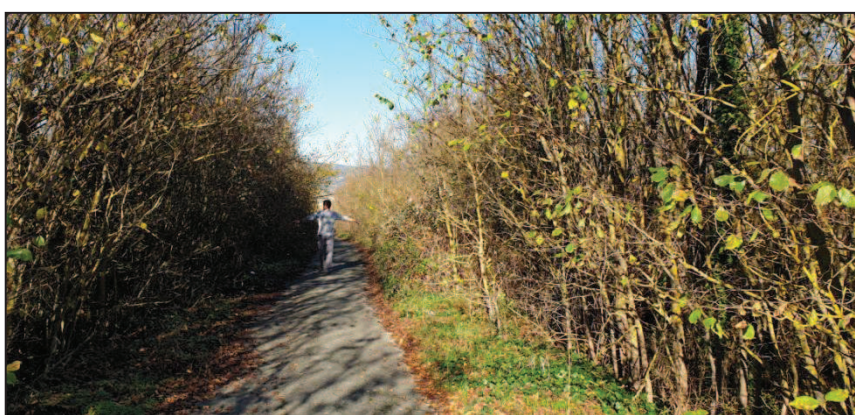
Detalle del firme asfaltado y de la orla de olmeda que lo jalona, junto con espinos, fresnos y otras especies forestales.

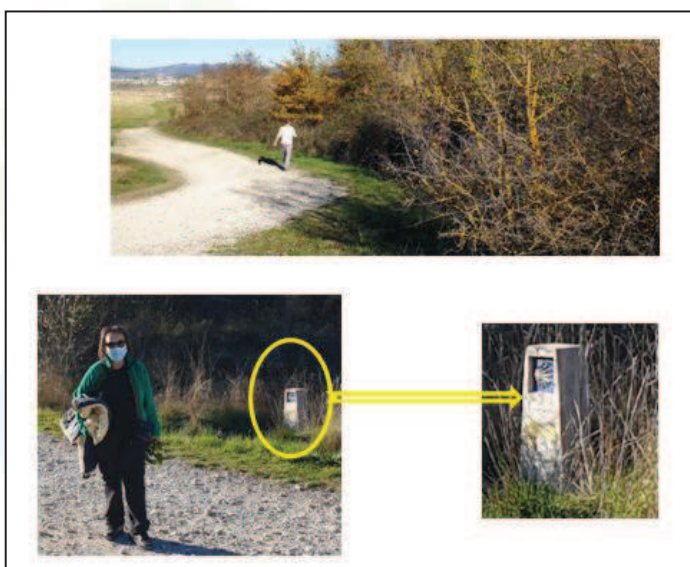
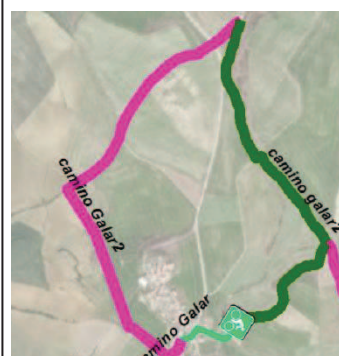
La conexión con el Camino de Santiago y con otras rutas -pedestres, ecuestres o ciclables, actuales o potenciales de la cendea, hace que el punto cobre más relevancia

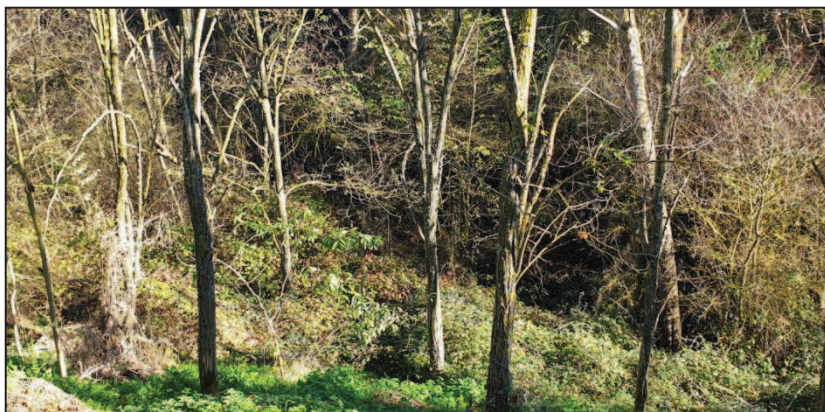
*Zona de falsas acacias en la ladera de la margen derecha del barranco de la Morea*

Posible control de las acacias como especie alóctona invasora en detrimento de vegetación autóctona.

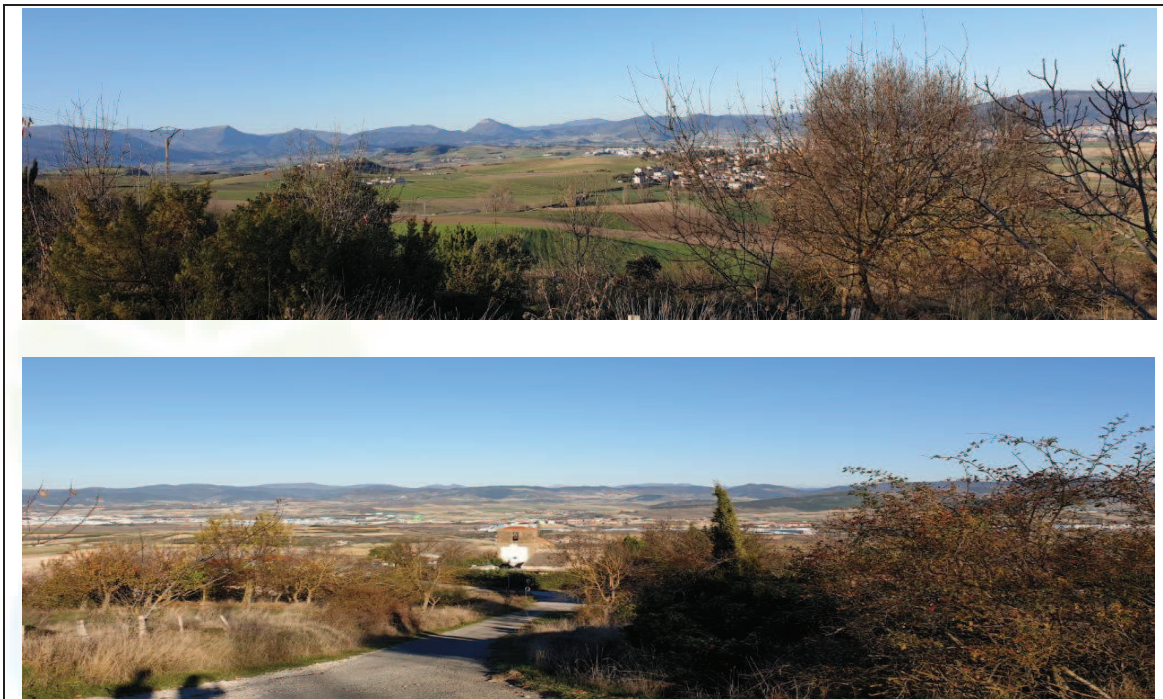
*Vistas panorámicas desde el cementerio de Arlegui*

Mejorar la información sobre los elementos del paisaje: estudiar la posible instalación de una **mesa de orientación** con los nombres de los montes que bordean la comarca y los pueblos de la Cendea.

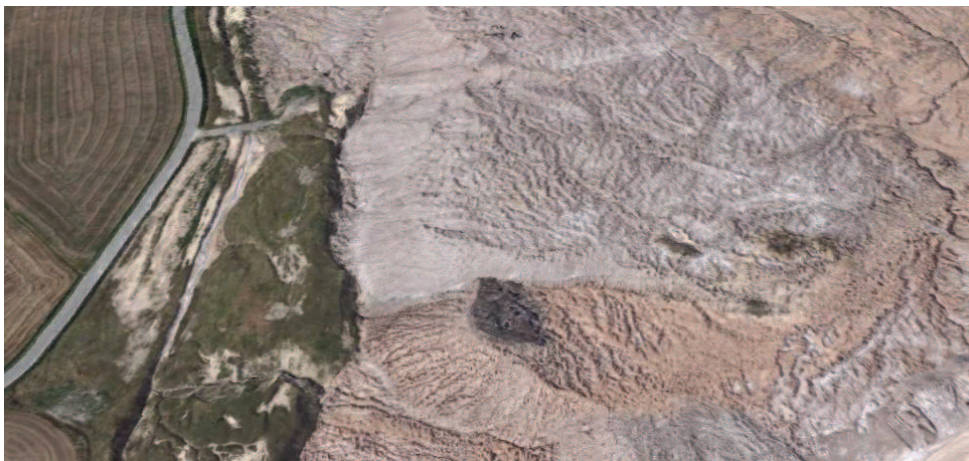
*Aspecto aéreo de la escombrera salinas en la zona de la carretera Esparza-Arlegui*

Los problemas derivados de las explotaciones de potasa han originado la presencia sobre el terreno de múltiples vertederos de residuos salinos de las minas que no han sido convenientemente clausurados. La afección es tanto por su afección directa al paisaje (escombrera como la de las arrubias), como la afección más difusa de sus escorrentías salinas a los acuíferos del Arga y al cauce de las regatas y del río Elorz.

Según los distintos informes consultados, es recomendable cuidar el diseño y la operación de un sistema de drenaje que limite las fugas al medio subterráneo y a las aguas superficiales y optimice la gestión de salmueras.

La escombrera de las arrubias, por su espectacularidad y mientras se culmina su total restauración, que no es cercana en el tiempo, podría tratarse dentro del llamado movimiento del “arte como land reclamation” (recuperación/rehabilitación de terrenos). Se trata de trabajos artísticos a gran escala, realizados con el objetivo de generar nuevos usos en zonas previamente degradadas: terrenos contaminados, minas o canteras

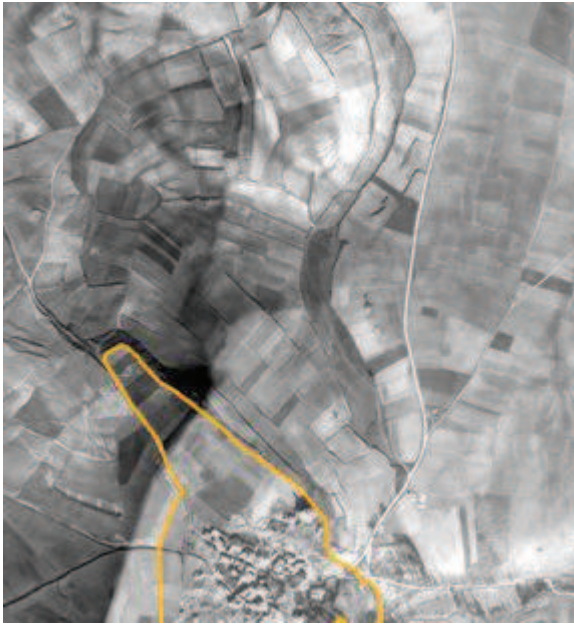
*aspecto original de la zona previo al depósito (foto años 66-71)*

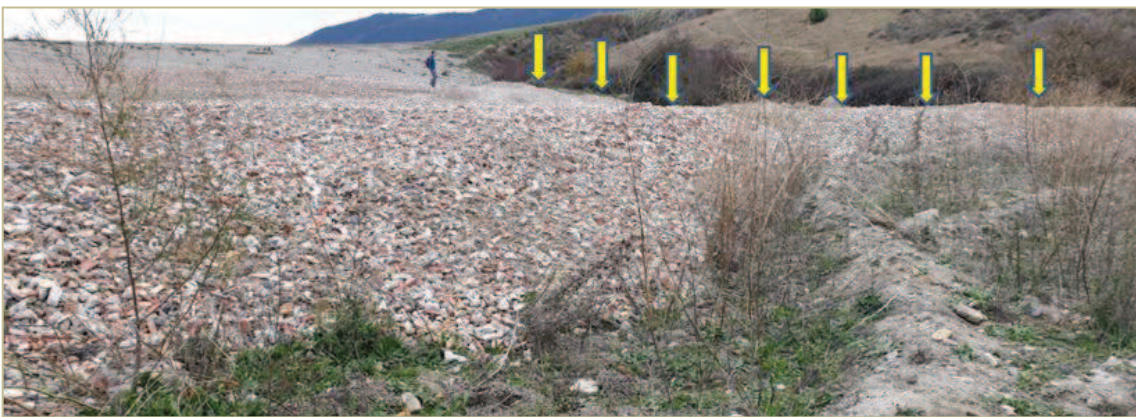
*Se observa como el vertedero actualmente ha invadido la zona de la regata que aún quedaba libre*

- a. Han observado varias anomalías en el vertedero de tierras sito en Esparza de Galar, tales convertidos de escombros, plásticos, lodos, etcétera. Además, tienen conocimiento de que se han vertido tierras contaminadas de hidrocarburos traídas desde Bilbao.
- b. El vertedero se encuentra en la cota máxima permitida. Los vecinos de la zona vienen soportando desde hace años un tránsito elevado de camiones que transportan sobrecarga, por lo que se producen incidentes, como pinchazos de ruedas o roturas de lunas, causadas por el barro y las piedras que se desprenden de los camiones.
- c. Según las observaciones de los agentes municipales y de otros cómplices, se han sobrepasado los límites topográficos definidos en el PSIS.

De manera particular y compensatoria, dada la gran factibilidad por la presencia de maquinaria adecuada, sería posible plantear la liberación parcial del Dominio Público Hidráulico de la regata tributaria del barranco de la More, mediante el reperfilado de los taludes de escombros, así como su posible restauración. Según se observa en los tramos libres, la regata mantiene una vegetación arbórea de salix, cornejos, rosales y espinares interesantes.

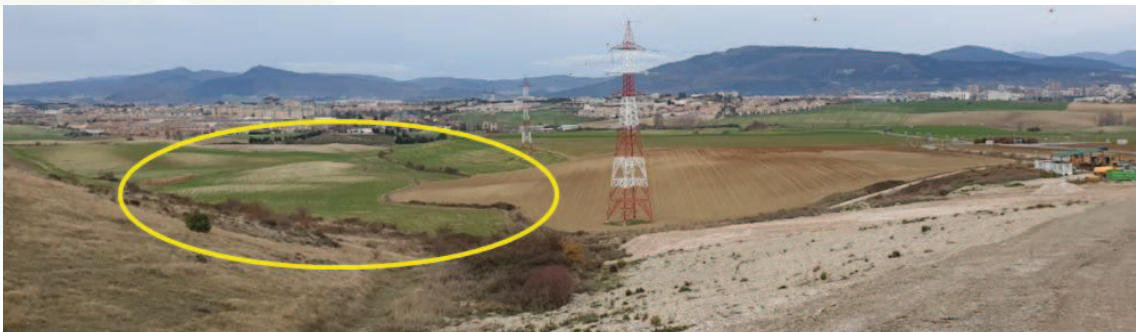
*Zona de posible ampliación del vertedero*
